# **Les phares de la Coubre, éternelles victimes de l'érosion**

Willy PETIT

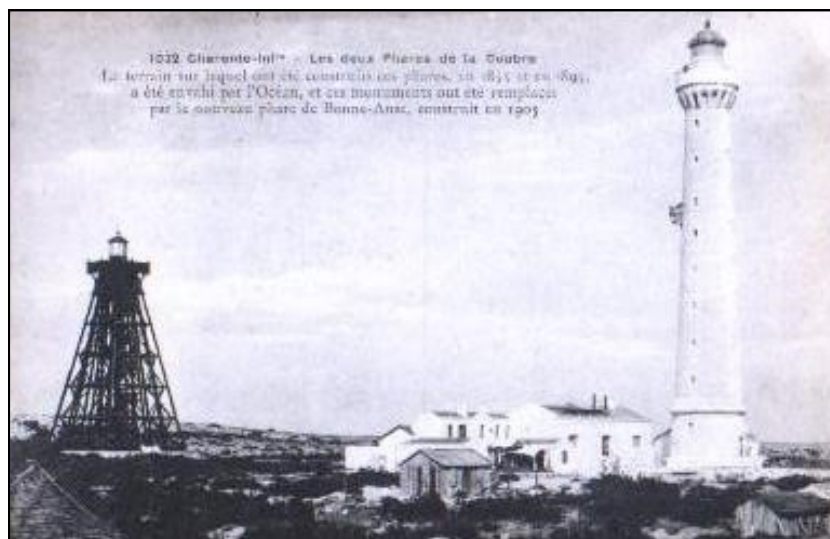
*De mauvaise qualité, seule carte postale représentant conjointement le phare en bois de 1860 et le phare en pierres allumé en 1895*

Afin d'améliorer la sécurité maritime, un premier phare en bois est ensuite allumé en 1860. De ce phare, peu de documents subsistent ; seule une illustration sur carte postale ci-dessous a pu être retrouvée.

Ce phare en bois, provisoire, avait la possibilité d'être déplacé suivant les mouvements du littoral.

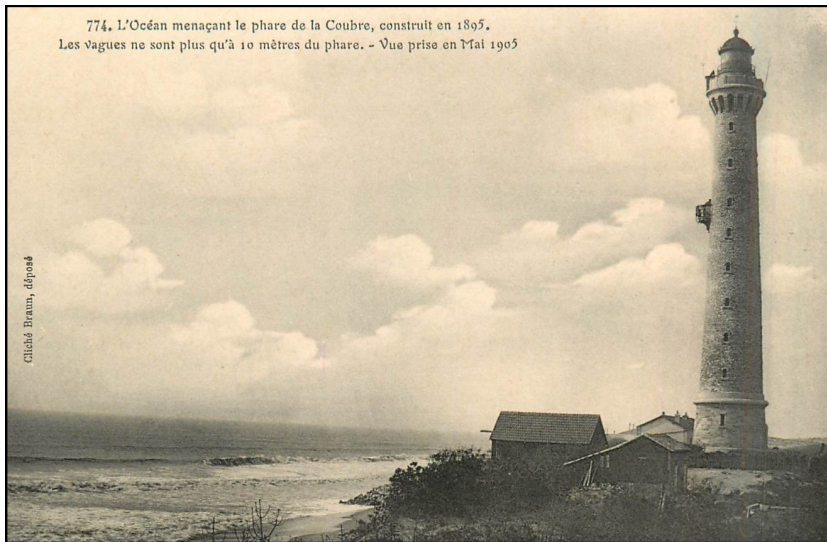
*Nous sommes en mai 1905 :  
L'érosion a fait son chemin, disparu  
l'emplacement pourtant lointain de la  
balise en bois, le rivage borde mainte-  
nant les bâtiments de Service du  
phare. (carte illustrée d'un cliché  
Braun)*

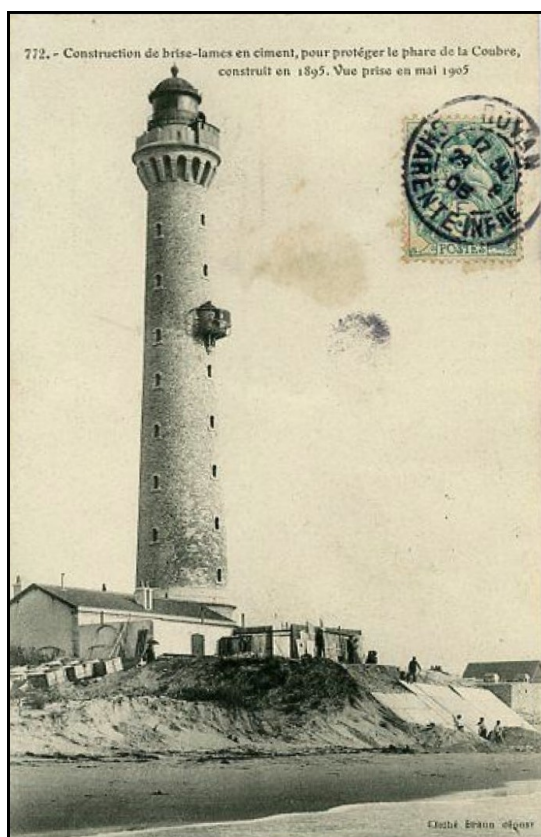
*Les ouvriers sont à l'ouvrage : la con-  
struction du brise-lames en ciment afin  
de protéger le phare ; ultime solution,  
mais rien n'arrêtera l'érosion  
(carte illustrée d'un cliché Braun pris en  
mai 1905)*

De nombreux travaux ont pourtant  
été entrepris afin de ralentir l'effet  
des flots ; un brise-lames en ci-  
ment est mis en place au pied du  
phare pour le protéger comme le  
montre un cliché de 1905, mais  
rien n'y fera...

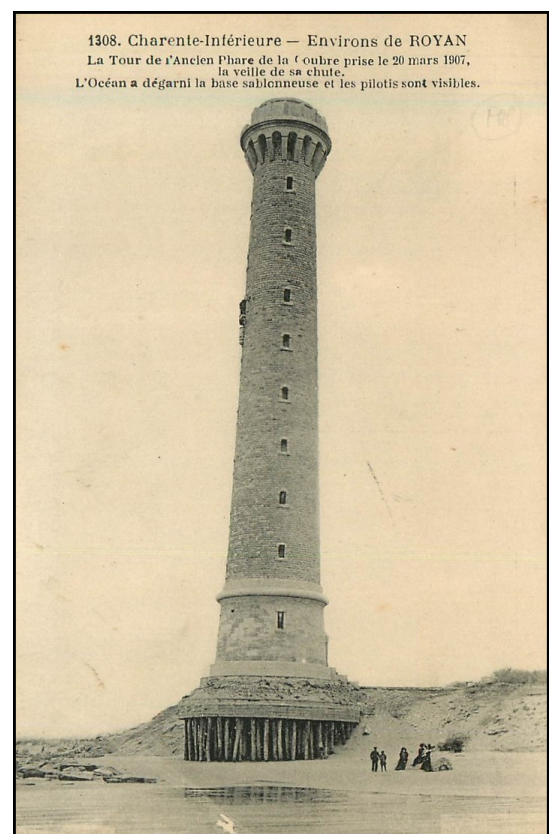
*Vue prise peu de temps avant l'effondrement du  
phare de 1895 :  
Les bâtiments ont été absorbés par la force des  
éléments, la dune rongée.  
La base du phare érigé sur pilotis de bois appa-  
raît nettement.  
Pressentant la fin prochaine de phare, évène-  
ment de grande importance dans la région, les  
visiteurs affluent de toutes parts.*

Les ingénieurs hydrographes pensaient que la dune s'était stabilisée. Mais après 12 années du travail érosif acharné, les courants et marées auront raison de cette majestueuse construction puisque le 05 mai 1907 le phare s'écroule, la base rognée par les déferlantes.

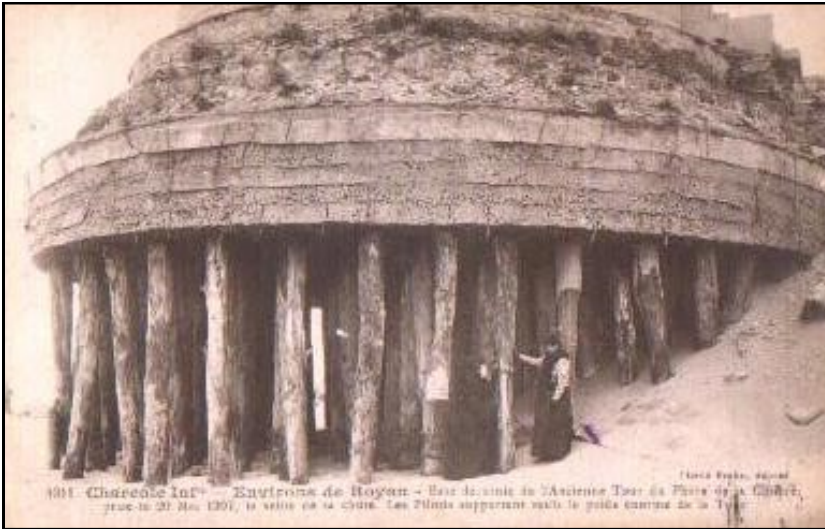
*Vue de détail des pilotis enfoncés dans la dune afin de soutenir le poids de la structure de pierre et d'en maintenir l'équilibre.  
Le pilotis, toujours en place, ressemblent à des dents déchaussées ...  
(carte illustrée d'un cliché Braun)*

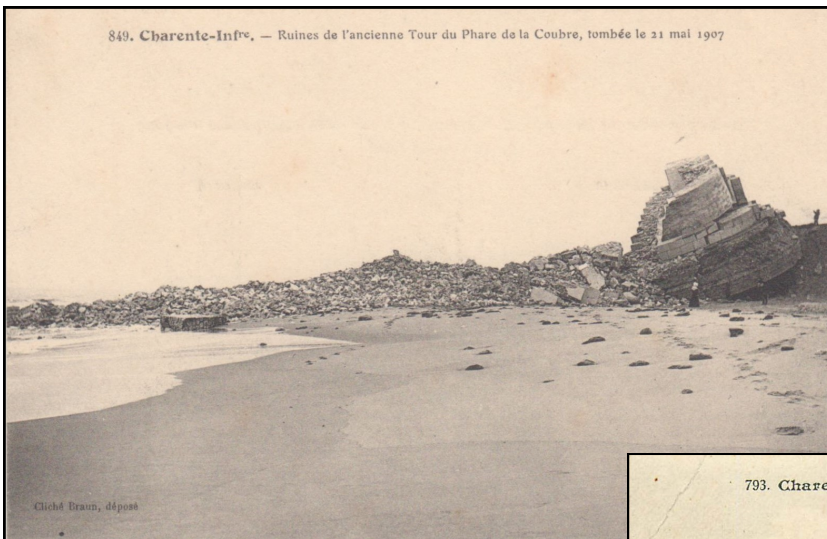
*Ce qu'il reste du phare de la Coubre peu de temps après son éboulement : le travail de sape a eu raison des étais de bois ; son socle est incliné en direction du large, sa tour n'est plus qu'une longue langue de pierres étalée sur le sable (cliché Braun)*

Le 21 mai 1907 survient l'éboulement. A force d'être minée par la mer, la base du phare finit par céder et la tour de pierre s'écroule.

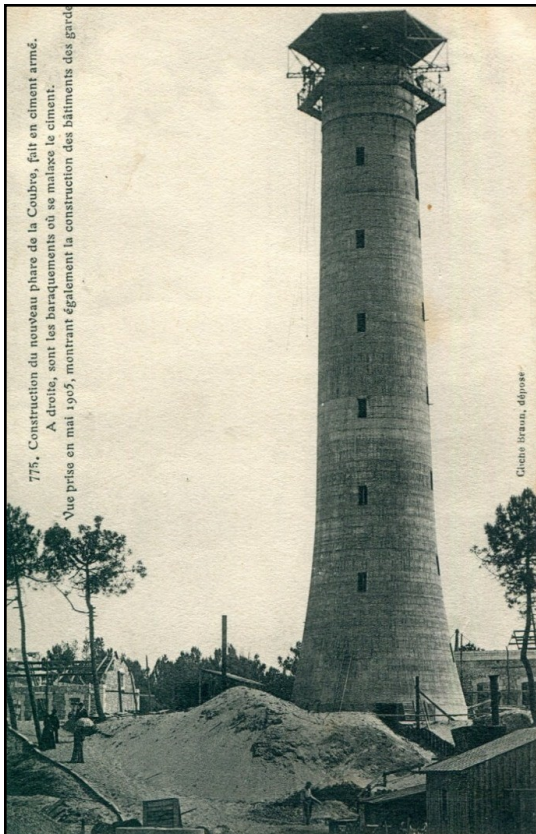
*Construction du nouveau phare de la Coubre en ciment armé (vue prise en 1905)  
Cliché Braun*

Alors situé à 1,5 kilomètre du trait de côte, d'une hauteur de 70 mètres au-dessus de la mer, le phare est allumé en 1905.

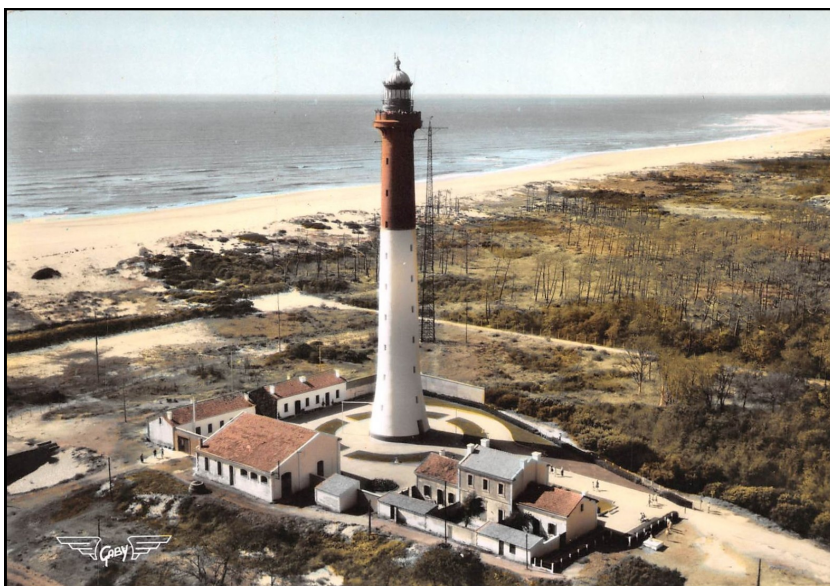
*Magnifique vue du nouveau phare de la Coubre et de ses structures annexes  
(carte éditions GABY)*

Le phare de la Coubre signale, avec le phare de Cordouan, l'entrée de l'estuaire de la Gironde. Au milieu du fût, un feu secondaire (rouge clignotant), surnommé « barbette », visible à 23 km signale le « Banc de la Mauvaise » qu'il faut éviter et indique le repère babord (gauche), de couleur rouge, de l'estuaire.

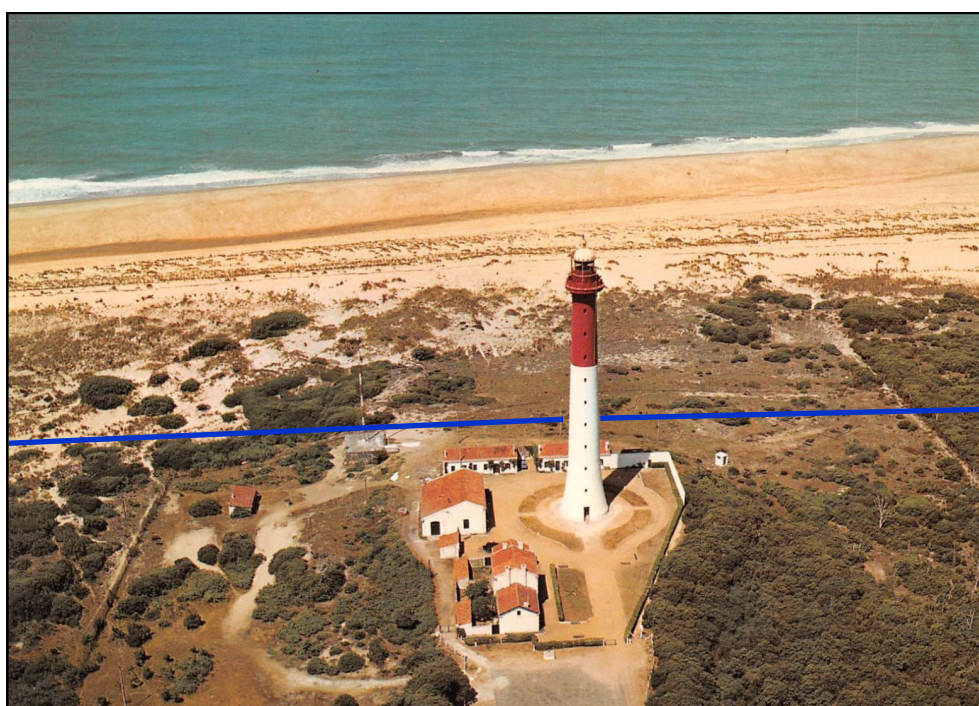
*Emplacement du  
pied de la dune  
été 2024*

*Cette carte postale malheureusement non datée permet d'apprécier le peu de distance subsistant entre le trait de côte et le phare.*

*Aujourd'hui, sous l'effet incessant des éléments naturels (océan et vents), le pied de la dune protégeant le phare de la Coubre se trouve à l'emplacement du trait bleu.*

*Les bâtiments du fond sont menacés et ont dû être désaffectés*

Entre 2023 et 2024, la dune protégeant le phare a reculé d'une vingtaine de mètres. La fréquentation régulière des lieux suffit à le constater. La végétation de pins et yeuses située en contre bas est progressivement recouverte de sable, sans espoir de retour... Et d'ici quelques décennies, le trait de côte s'y trouvera. Rien n'arrêtera ce phénomène naturel, seule la main de l'homme permettra peut-être de le ralentir.
